EU-Wasserrahmenrichtlinie (WRRL)
Umsetzung hydromorphologischer Maßnahmen aus dem gemeldeten
Maßnahmenprogramm

Umsetzungskonzept (UK):
UM 330 „Untere Elsava“

Umsetzungskonzept (UK)

UM 330 „Untere Elsave“

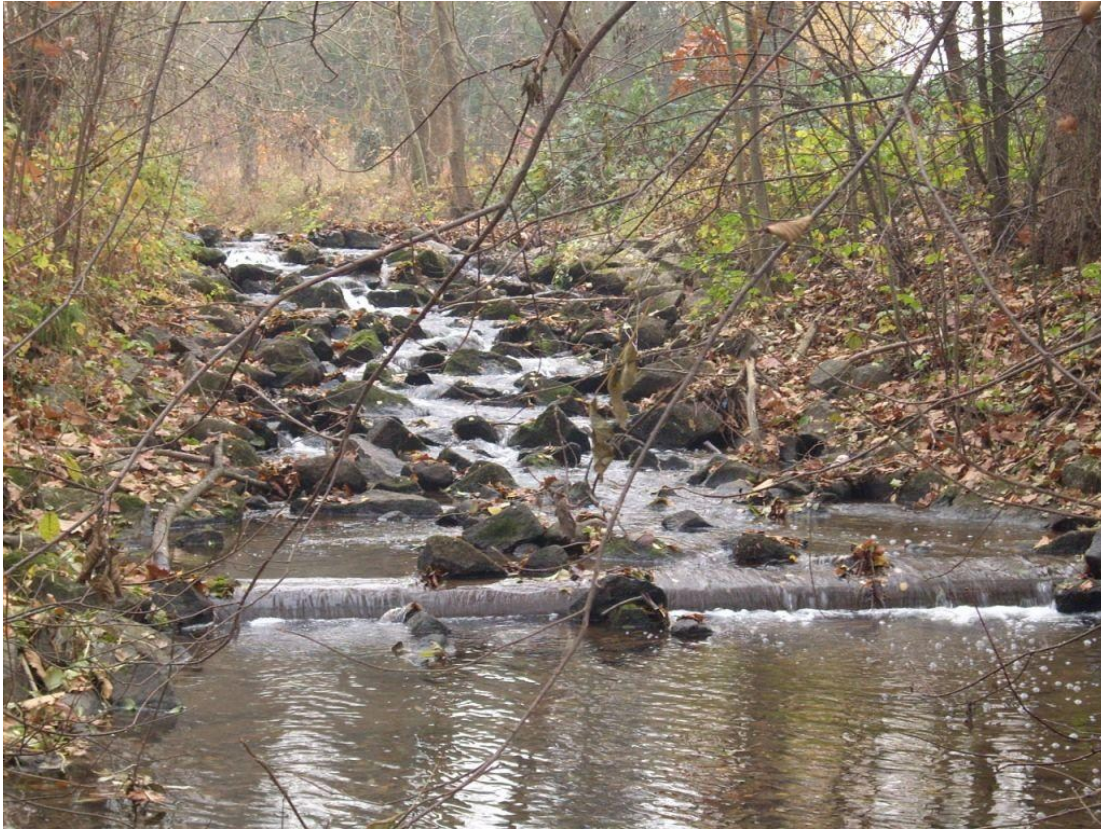
Sohlrampe bei km 0.8: „Mangelhaft“ durchgängig

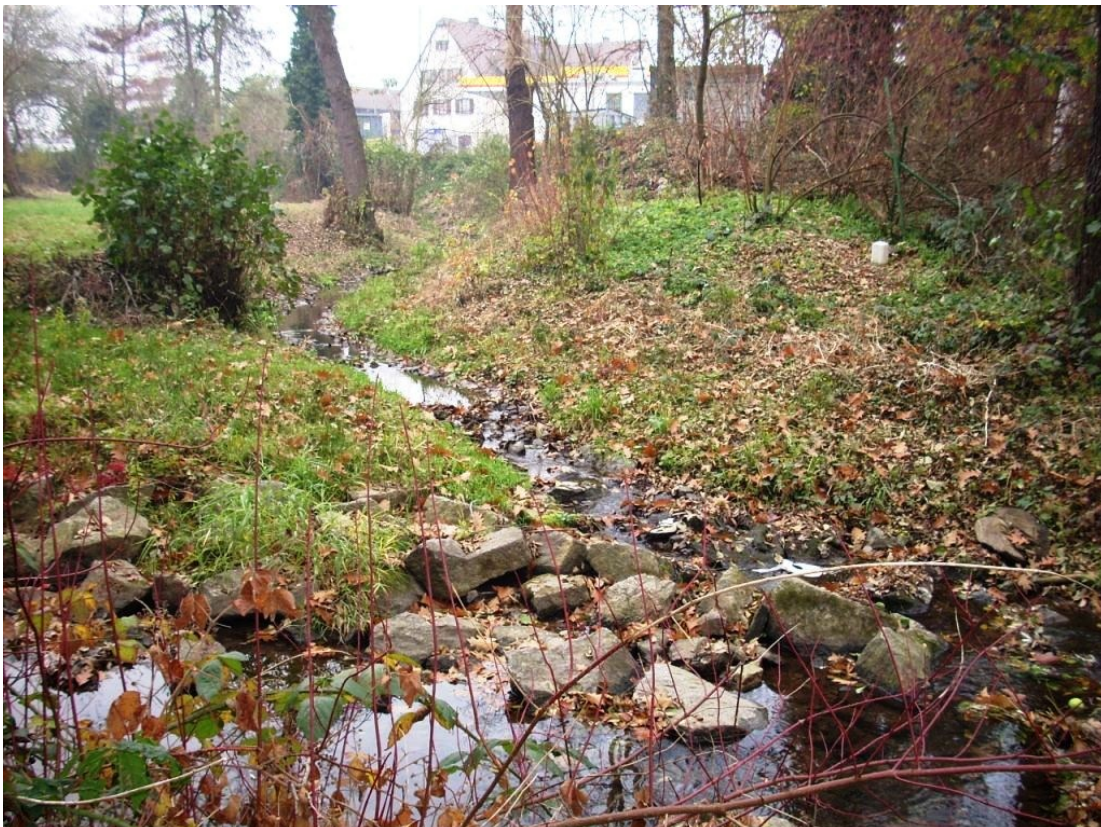
Ehemaliger Verlauf der Elsave als Umgebungsbach nutzbar.

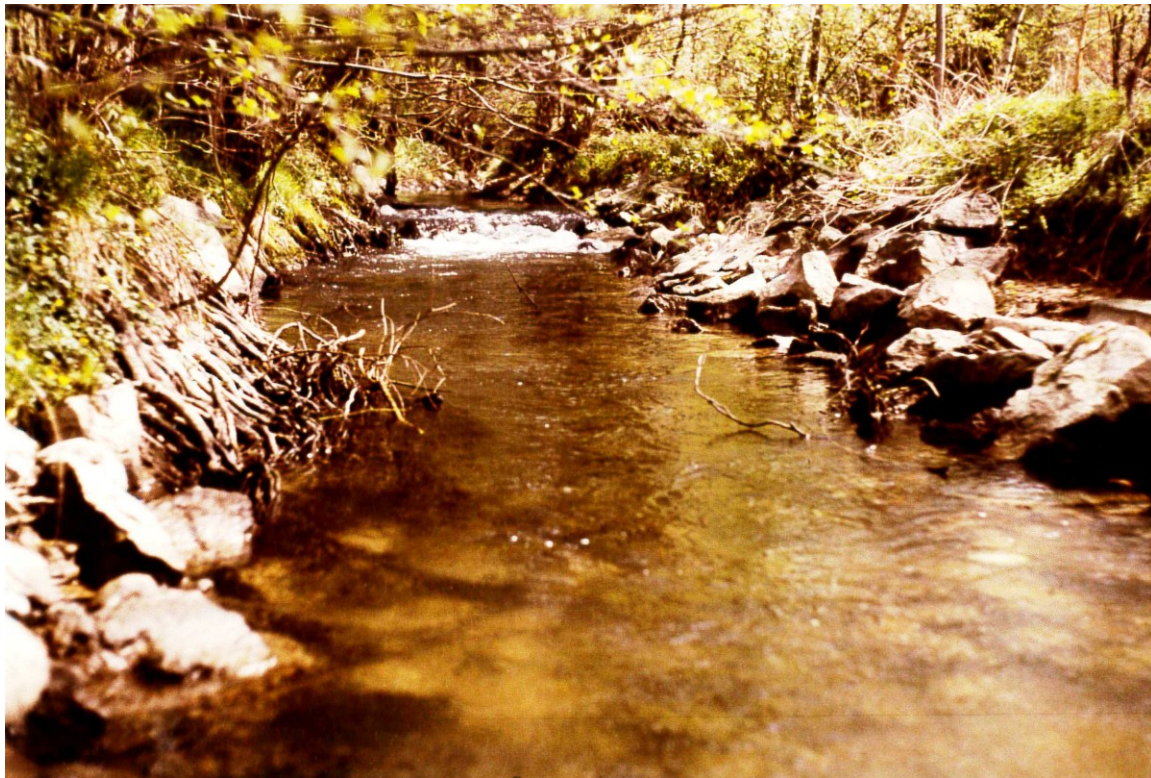
Elsava (Mutterbach) km 9,925: Alte, starke Versteinung

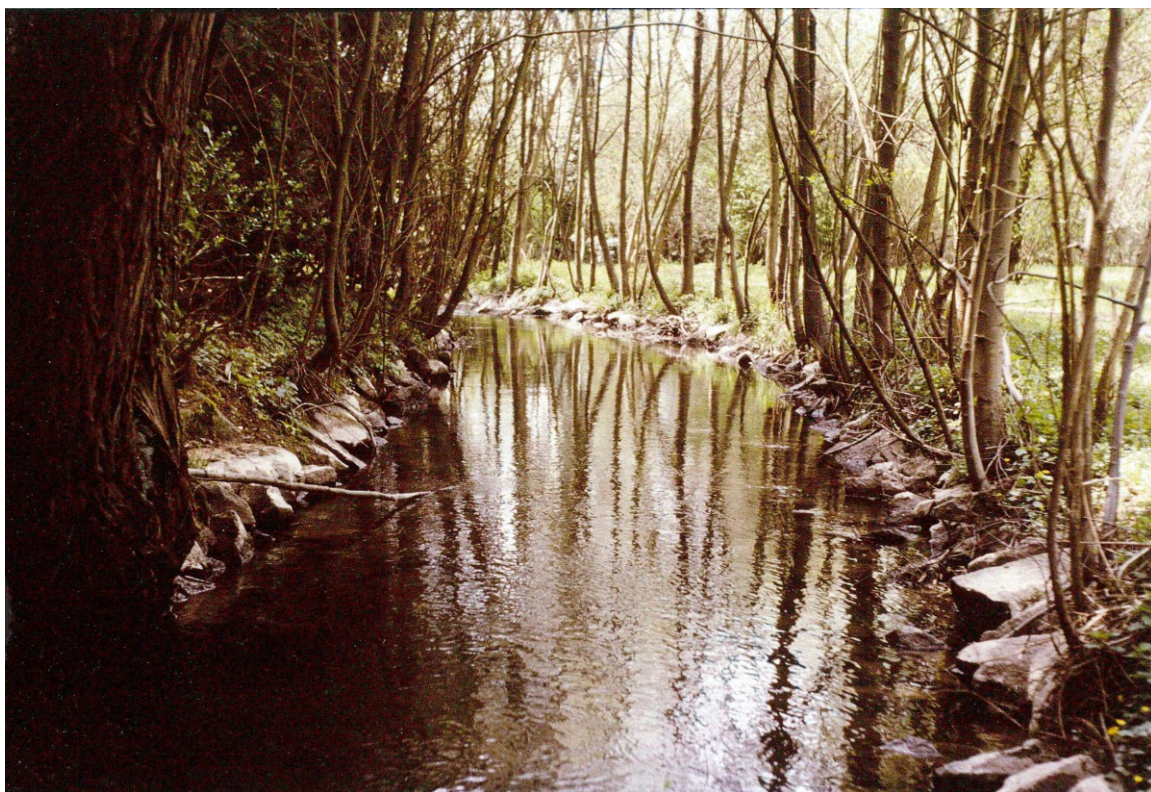
Elsava (Mutterbach) km 1,025: Starke Versteinung

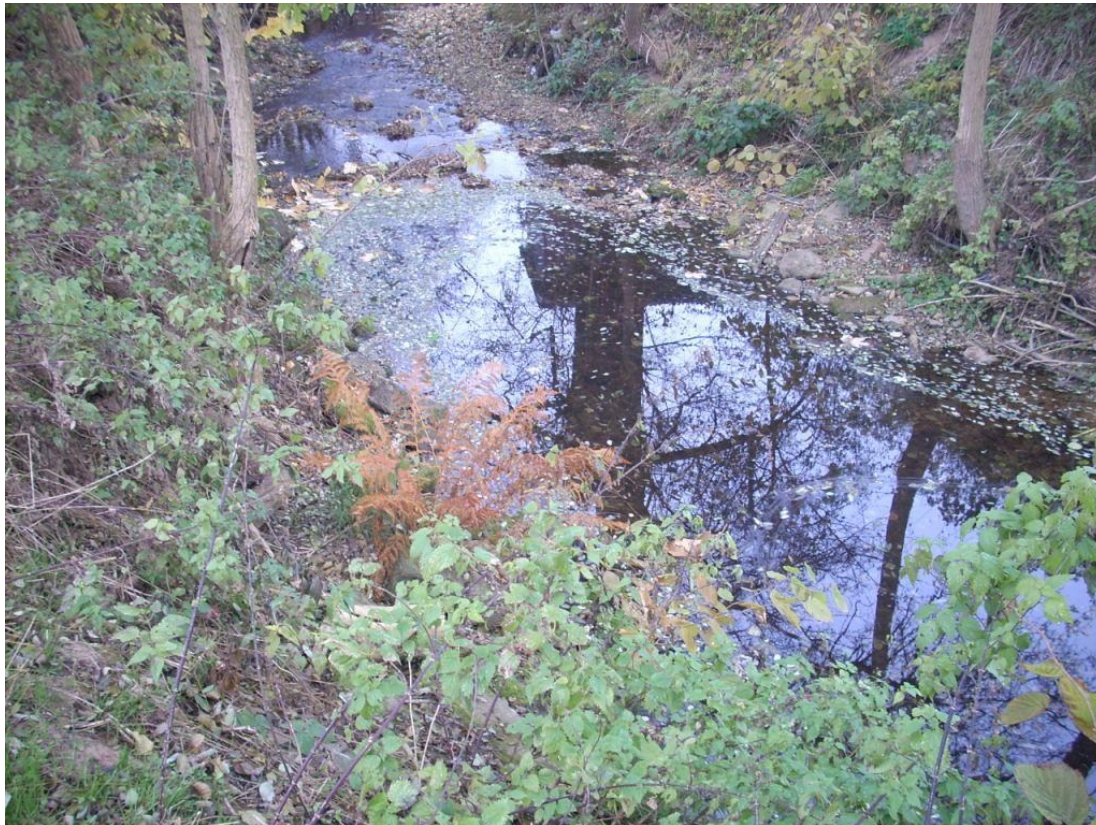
Ausleitungsstrecke unterhalb Wehr „Kreuzmühle“:
Keine Durchgängigkeit, zu geringe Wasserführung

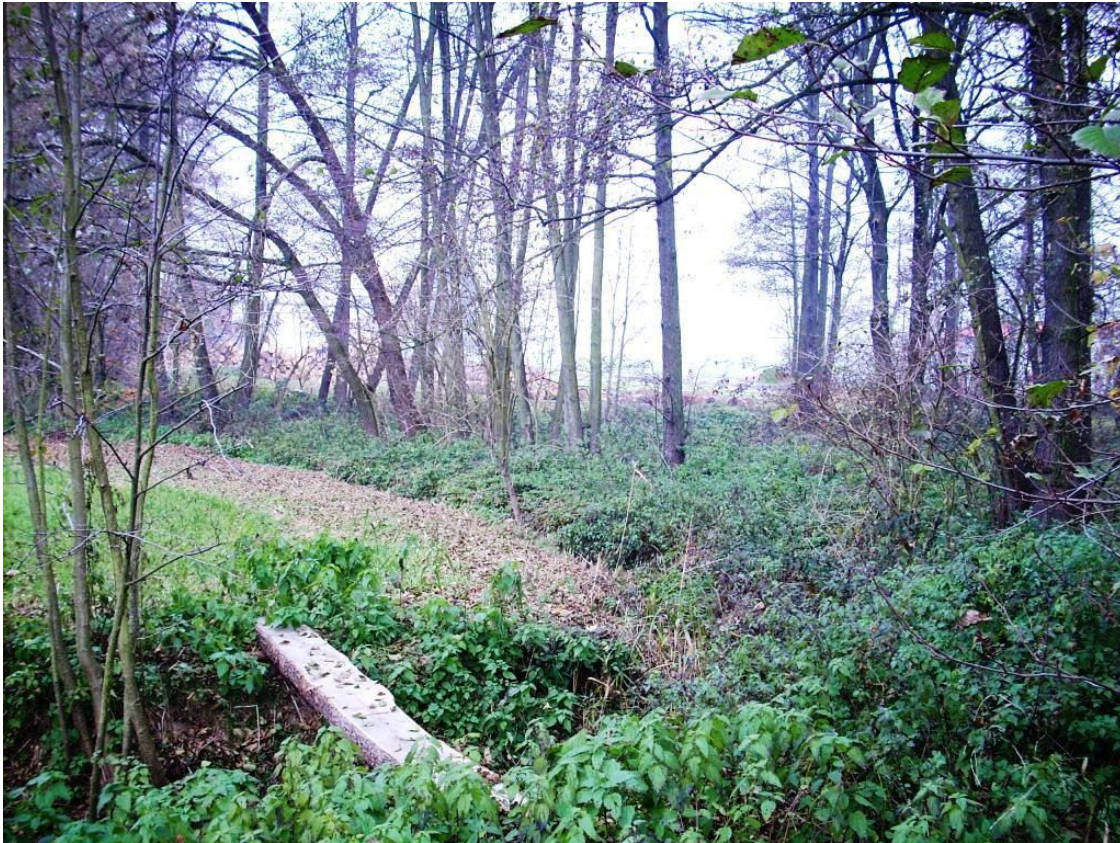
Bereich für möglichen Umgehungsbach am Wehr „Kreuzmühle“:
Vorhandener Graben kann integriert werden.

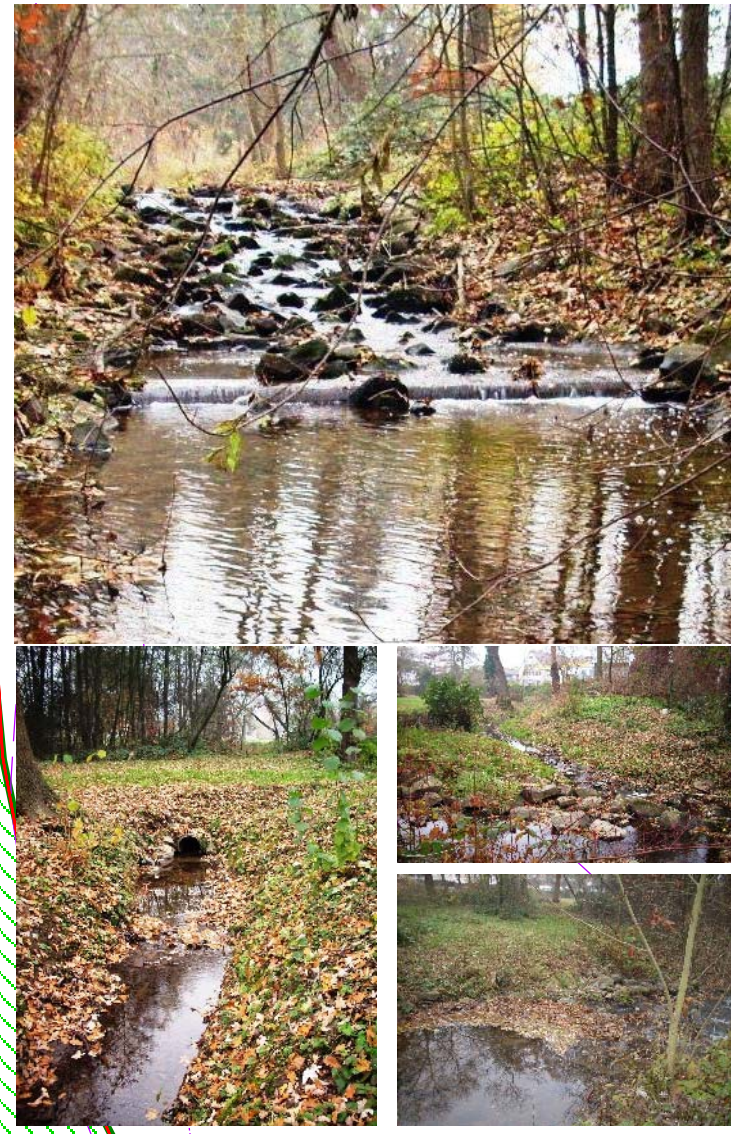
**Umsetzungskonzept WRRL, UM330 "Untere Elsava"
Maßnahme 68-2 (Umgebungsbach Rampe)**

Sohlrampe
(sehr steil, wenig Wasser,
mangelhafte Durchgängigkeit)

Vorhandener ehemaliger Bachlauf.
Als Umgebungsbach optimieren.

Verrohrung öffnen.
Furt herstellen.
