Umsetzungskonzept

„Hydromorphologische Maßnahmen“

nach EG-Wasserrahmenrichtlinie für den Flusswasserkörper

2_F 159 Elsava

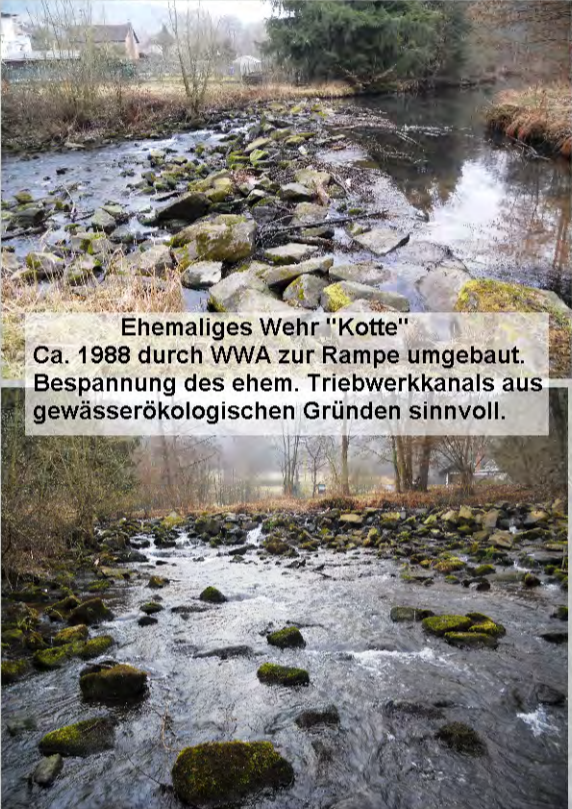
Nr. 1 Verbesserung der Durchgängigkeit Ehem. Wehr zur Rampe umgebaut. Rampe optimieren. **69.6**

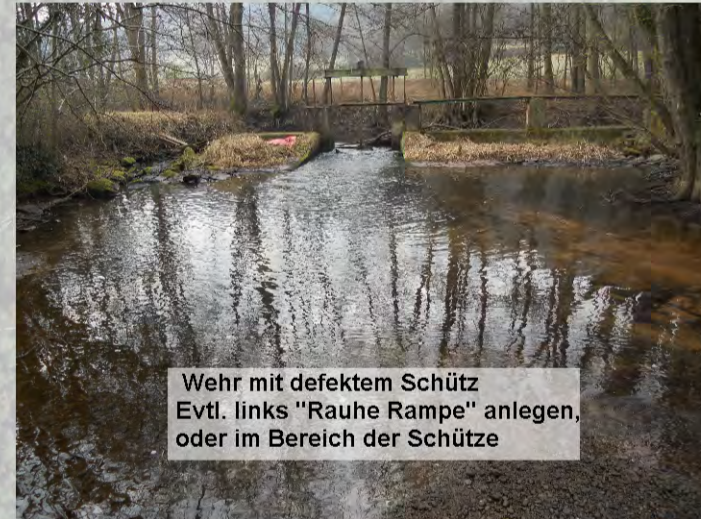
Nr. 2 Wehr ersetzen durch ein passierbares Bauwerk Anbau einer Rampe an der Schütz-Öffnung **69.2**

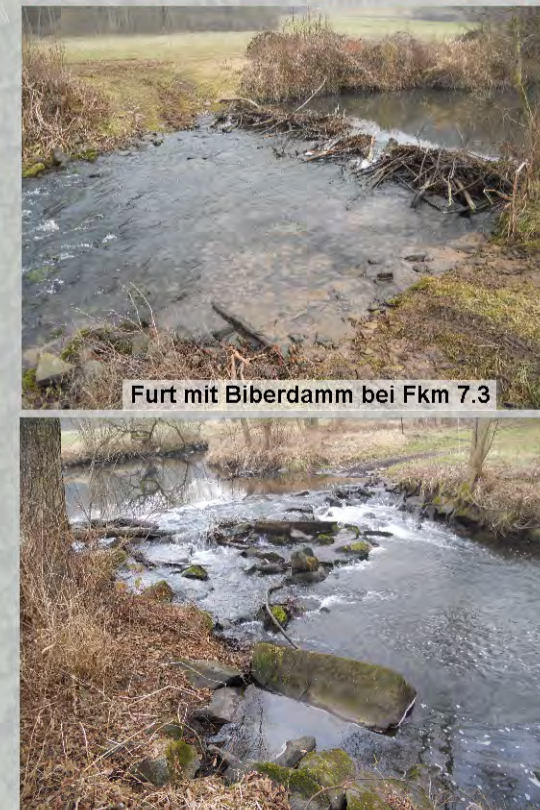
Nr. 3 Verbesserung der Durchgängigkeit Furt bzw. Steinschwellen abflachen **69.5**

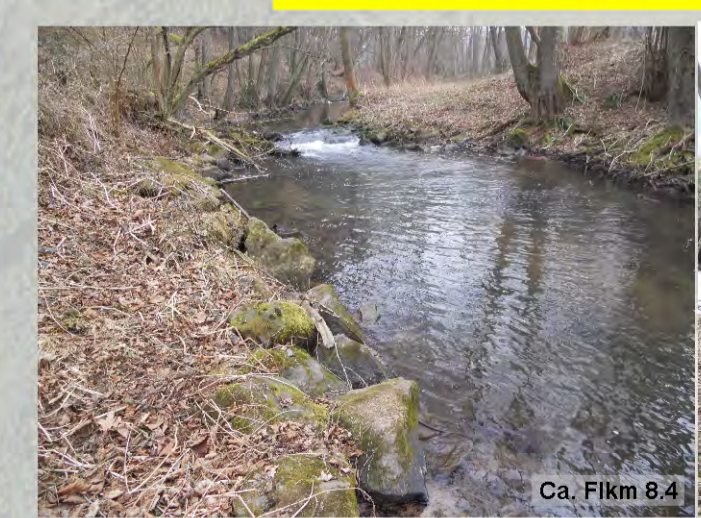
Nr. 4 Im gesamten Bereich Gewässer 2 Vereinzelte vorhandene alte Uferversteinerung wo möglich entfernen und zur Optimierung der Sohlschwelen verwenden. **70.3**

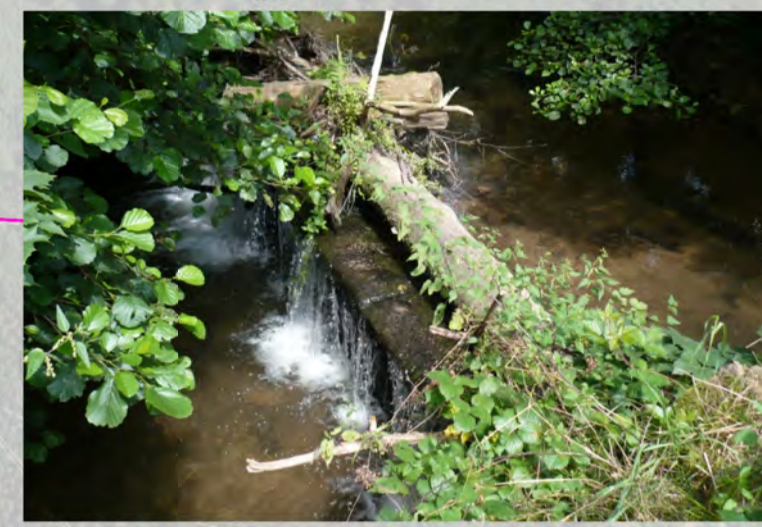
Nr. E 3
Herstellen der Durchgängigkeit
- Vorhandene Rampe und Wehr umbauen

Nr. E 2
Herstellen der Durchgängigkeit
- Schwellen optimieren

Nr. E 1
Herstellen der Durchgängigkeit
- Wehr/Absturz ersetzen durch passierbares Bauwerk (Sohlleite) (4 Stck)

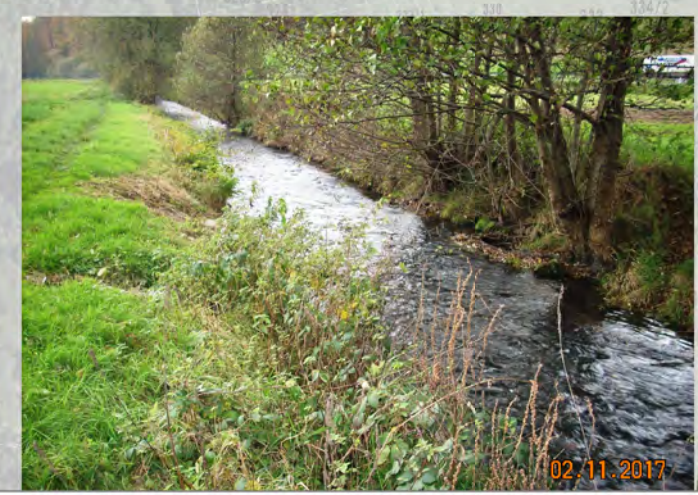
Nr. 12
Punktueller Maßnahmen zur Habitatverbesserung
- Veränderung des Gewässerprofils
- lokale Aufweitungen rechtsseitig, in
gehölzfreien Bereichen (jeweils auf ca. 10 m Länge)
- Grunderwerb erforderlich
- In Verbindung mit 70.2 (Pflasterung entfernen)

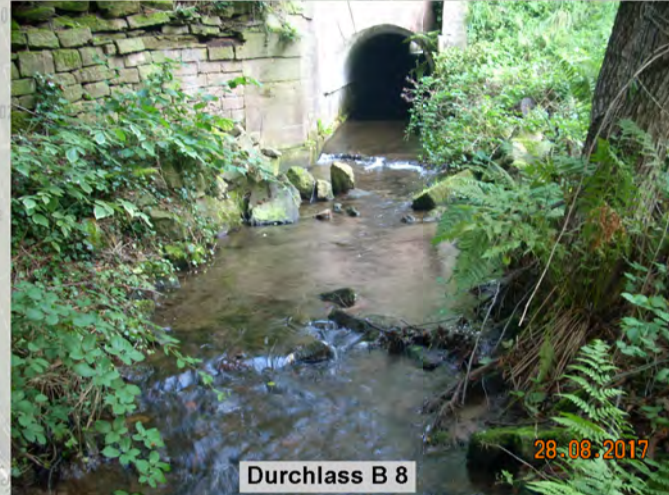
Nr. E 18
Herstellen der Durchgängigkeit
- Schwellen optimieren
69.5

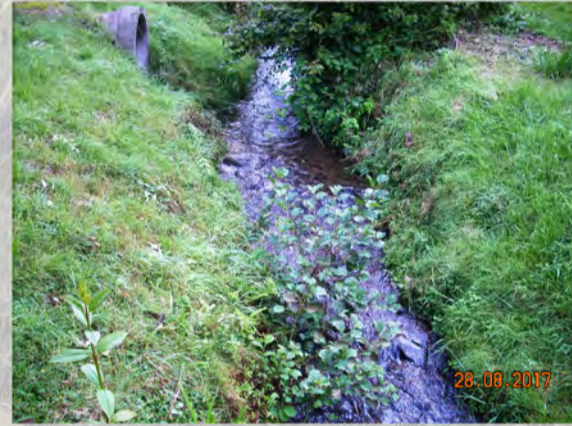
Nr. E 16
Strukturverbesserung durch Umgestaltung
- Aufweitung im Bereich des Spielplatzes (links)
- Synergieeffekt: Zugänglichkeit/Erlebbarkeit (Gründerwerb, Verlegung des Weges erforderlich)
72.1

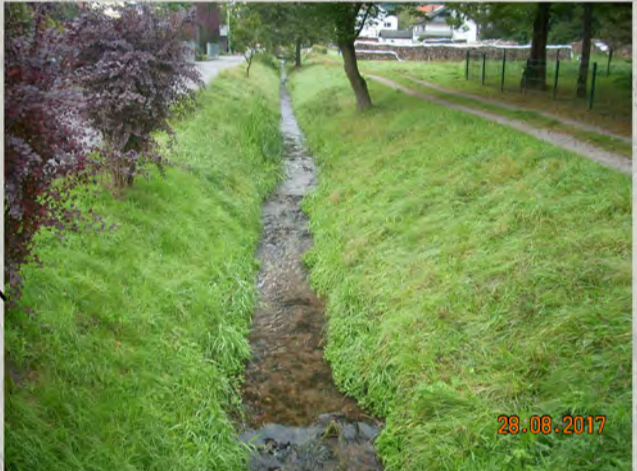
Nr. E 15
Herstellen der Durchgängigkeit
- Schwellen umbauen/verlängern
69.5

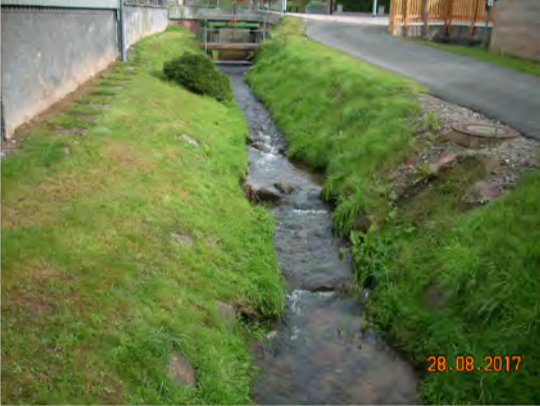
Nr. E 13
Herstellen der Durchgängigkeit
- Schwelle/Absturz zurückbauen
69.1

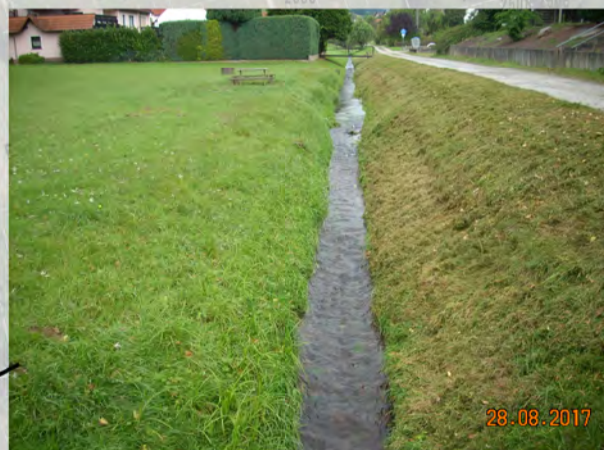
Nr. E 12
Strukturverbesserung durch Umgestaltung
- Umgestaltung/Verlegung des Gewässers
- Synergieeffekt: Zugänglichkeit/Erlebbarkeit
72.1

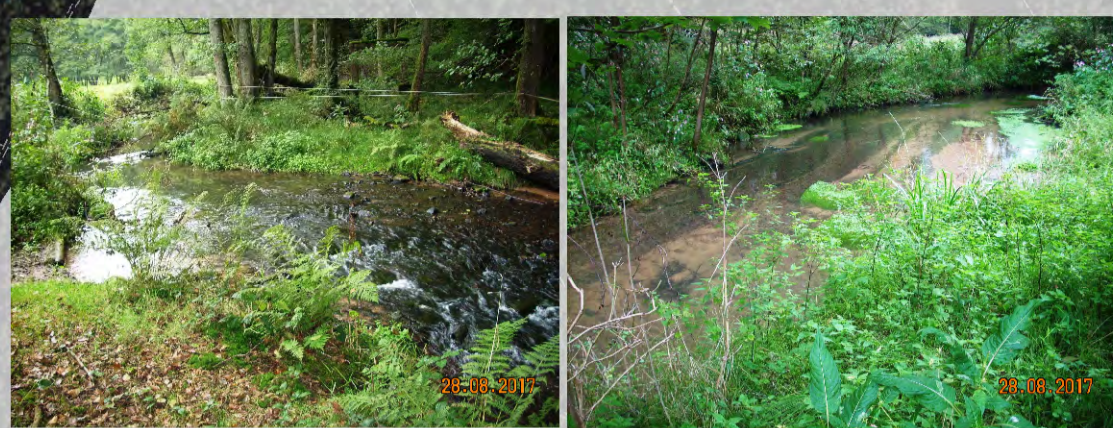
Referenz-Strecke

Gewässerbett mit naturnahen Strukturen (Referenz-Strecke)

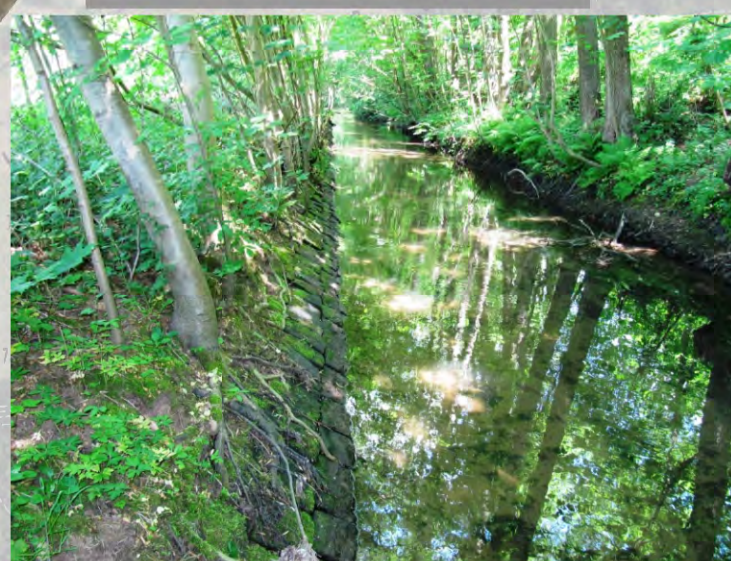
Gewässer 3. Ordnung
Damm Bach
(Ehemaliger Triebwerkskanal
Rexroth/Lahr, Triebwerk aufgelassen,
Triebwerkskanal gepflastert/
nicht im Tiefpunkt)

Nr. D 1 69.3
Herstellen der Durchgängigkeit
- Passierbares Bauwerk am Wehr anlegen
(Rampe o. ä)

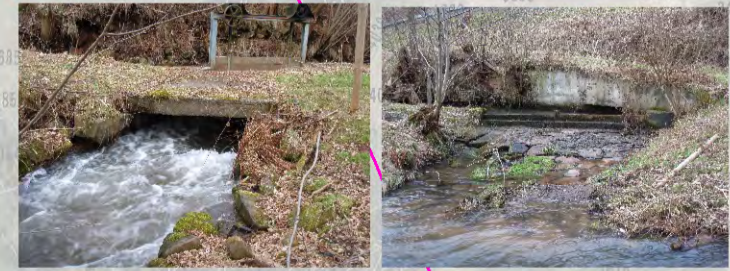
Nr.: D2 69.5
Herstellen der Durchgängigkeit
- Sohlrampe optimieren
